Restaureringsplan for M/S Vito

Af Joacim Bøllehuus
Marts 2009

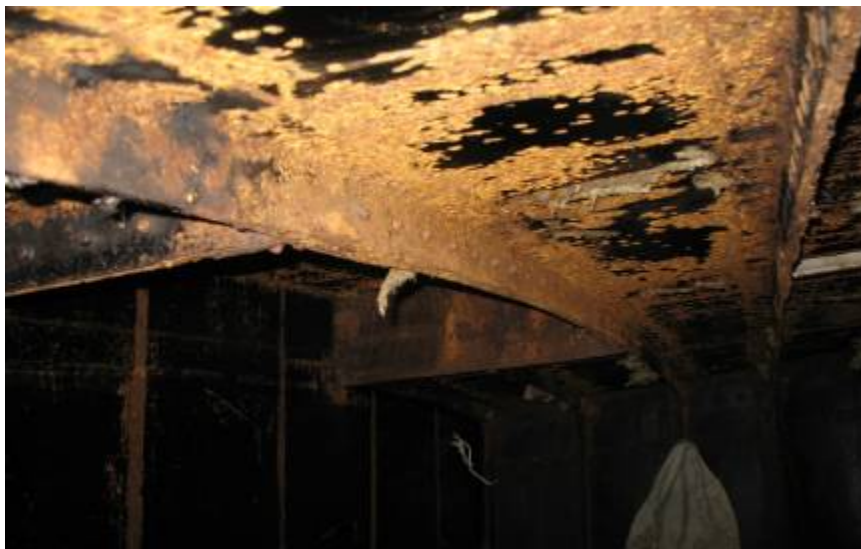
Hele bjælkelaget er tilsyneladende også indtakt, idet de store områder af dækket der er skiftet, (det hele undtagen agterdækket fra spant -1 til spant 11), er lagt ovenpå de gamle bjælker og kædesvejst til bjælkerne. Der er ikke fundet dårlige dæksbjælker, og alle de gamle nitter er brændt pænt ud, således at dæksbjælkerne kan genbruges, med få opsvejsninger af nithuller, hvor der er brændt ind i bjælken.

Eksempel på dæksbjælke i forskib

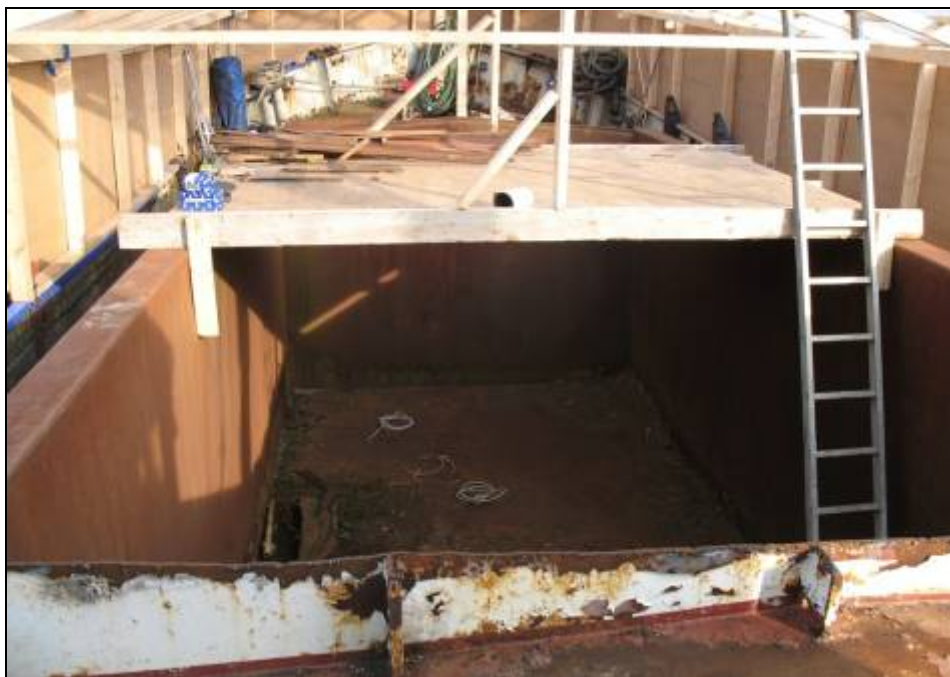
Den i 1962 påsvejste nedgangskappe er i dag fjernet, hvorimod den påsvejste lugekarm endnu er og diverse klyds og klamper ombord. Denne er blevet påsvejst en lastekasse udført i 8 mm stålplade, der i sin helhed følger storlugen og er 2,5 meter dyb, med fuld bund i. Kassen fremstår åben. Der er intet ankerspil ombord og skibets davider og jolle findes ikke ombord.

Den påsvejste lastekasse

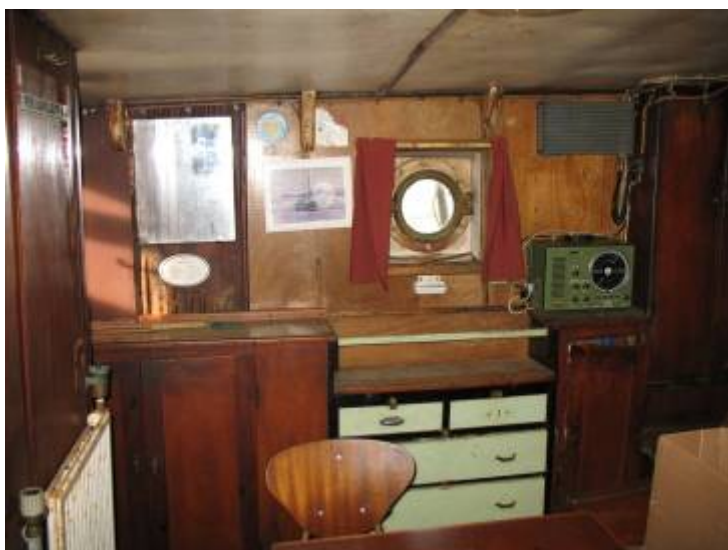
Om læ, agten fra, findes apteringen i ruffet stadig, og fortæller hvordan agterruffet har været indrettet fra 1945. Denne aptering ønskes genopbygget med den nuværende som model. Finer og lister i denne aptering er svært fugtskadet og enkelte steder angrebet af råd.

Agterapteringen som den fremstår i dag, svært fugtskadet

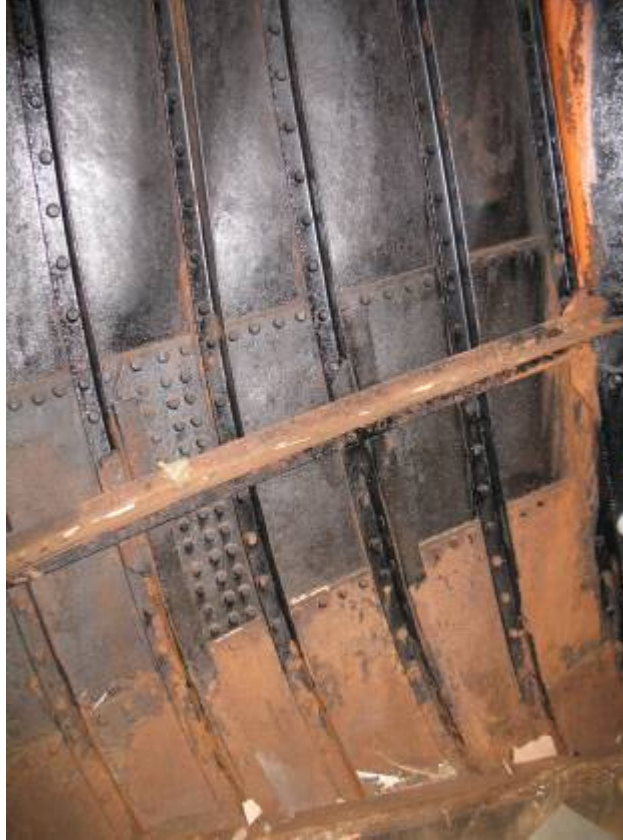
Fra B rang til og med E rang er spanterne ikke alvorligt tærede, og de fremstår i maskinrummet malede med nogen afskalling og i resten af skroget frem til kollisionsskot pænt tjæret.

Kun i skibets stævn, foran kollisionsskottet, er visuel og fysisk kontrol i hele spantets længde mulig. Her viser det sig desværre at spanterne for hovedparten er stærkt tærede både i bunden og på forstærkninger mod kimingsvæger.

Foto af eksempler på spanter

Hvor spanter skal udskiftes i hele længder demonteres hele spantet i et stykke, med det formål at det kan tjene som model for nyt spant. Alle nitter brændes ud med fugedysser og der passes på ikke at brænde i klædningen.

På spanteplanet presses de nye spanter i facon og mal efter de gamle spanters model. Værftet ønsker at genskabe en funktionsduelig spanteovn, som dog på ingen måde er en forudsætning for at kunne lave Vito's spanter, da de let vil kunne formes koldt.

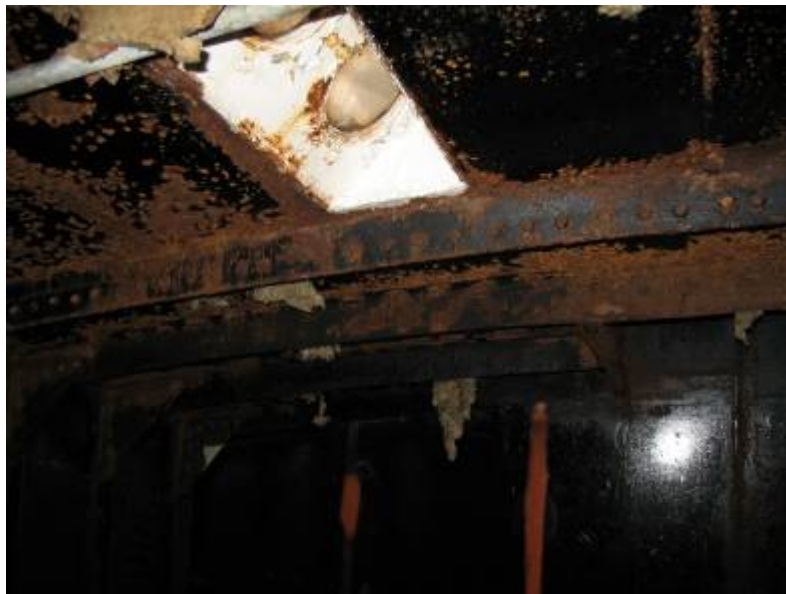
Bjælkelaget er som tidligere beskrevet intakt, for så vidt angår det bjælkelag der ikke er berørt af storlugens forøgelse i 1962. En præcis rekonstruktion af bjælkelaget forudsætter at vores fotos fra starten af 1950'erne giver os nøjagtig viden om den originale lugekarms placering. Lykkes det os ikke ud fra foto's af Vito at dokumentere storlugens placering må vi skele til fotos/tegninger fra søsterskibene og beslutte den mest sandsynlige lugeplacering.

Foto af dæksbjælke

Dæksbjælkerne skal ikke demonteres, men det skal det påsvejste dæk. Alle kædesvejsninger imellem dæk og dæksbjælker skal slibes væk, så vidt muligt uden at skade bjælkelaget. Nittehullerne i bjælkelaget genbruges og må i enkelte tilfælde repareres.

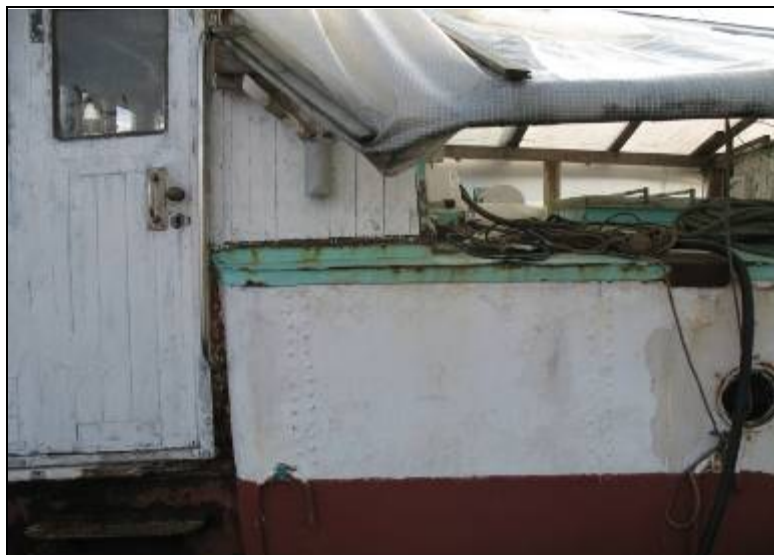
Udvendigt ses alvorlige tæring i ruffets sider hvor det møder dæk og tag, ligesom taget er tæret i alle hjørner, og flere steder repareret med pålimede finérplader.

*Forreste bagbord side af agterruf.
Det valsede hjørne, og samling med ruftag ses.*

Ruffet ønskes i sin helhed bevaret på stedet. Når en nærmere undersøgelse er gennemført, hvilket kræver demontage af styrhuse og aptering, udskiftes pladedele i ruffet. Her brændes nitter ud med fugedyse, og plader skæres væk med vinkelsliber i nødvendigt omfang. Den bærende konstruktion, karm, loftsbjælker og stag bevares og anses indtil videre for at være egnet til genanvendelse.

Nye dele af rufsider nittes til karm og stringere og svejses sammen med original plade, hvorefter synlige svejsninger slibes væk.
