Restaureringsplan for M/S Vito

Af Joacim Bøllehuus
Marts 2009

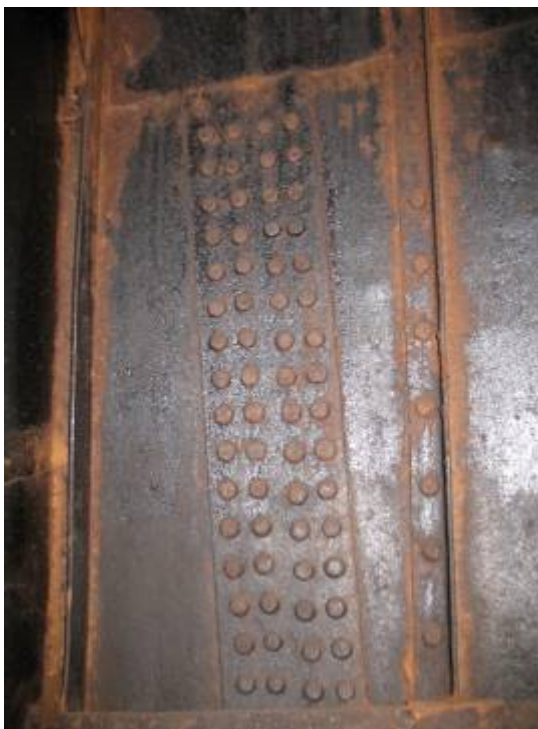
Klædningspladerne er langsskibs samlet med lask, således at skrogets yderside fremstår glat i samlingerne. Der er brugt 7/8" nitter fuldhovedet på inderside og slået udvendigt.

Billeder af lask, spant, nitter.
